Ponti, viadotti e gallerie esistenti.

“Viadotto Ritiro | Autostrada Me-Pa. Interventi di recupero della pila 9 sx; una metodologia di approccio integrata ed innovativa”.

Relatore: Dott. Ing. Gianluca Ievolella - Dirigente Generale a. r. MIT

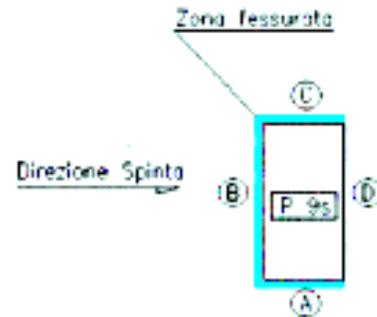
Durante la spinta necessaria per il varo dell'impalcato che prevedeva l'arrivo dell'avambecco sulla pila 4x, il cuneo di alloggiamento del dissipatore sismico (appoggio) destinato alla pila 6sin. lato monte transitando sulle torri di calaggio poste sulla pila 9sin. andava ad impattare sulla testa delle torri di calaggio lato monte mentre il cuneo gemello sovrappassava la testa della torre di calaggio lato mare strisciandoci sopra. Quindi è stato applicato uno sforzo di spinta eccentrico sulla testa pila.

Il prosieguo della spinta ha comportato un'inflexione della torre di calaggio inghisata sul pulvino della pila che quindi ha deformato la pila stessa attirando a questo punto è stato invertita la spinta tirando indietro l'impalcato riportando la torre di calaggio in verticale.

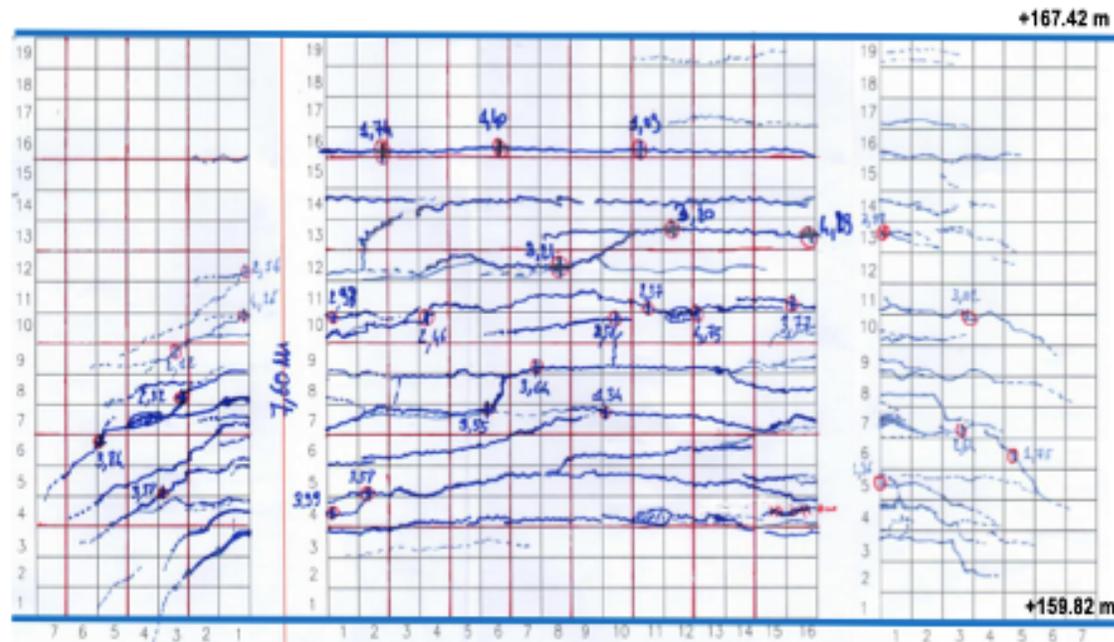
La pila alta 49 m. è stata sottoposta ad uno stato di flessione e torsione che ha provocato su 3 delle 4 facce della pila uno stato di fessurazione in una fascia compresa tra i 28 ed i 34 metri dallo spiccato

FIGURA 22 P9s – LATI A (sx), B (CENTRO) E C (dx): RICOSTRUZIONE QUADRO FESSURATIVO DELLA PORZIONE DI PILA OGGETTO DI RILIEVO DI DETTAGLIO

- 2. ripristino delle fessure mediante iniezioni di resina epossidica e malte di ripristino** per ripristinare la continuità strutturale della pila, tramite l'utilizzo di prodotti iniettati in grado di garantire un'adesione monolitica tra le due parti lesionate e per tutta la profondità della lesione

- 3. posa in opera di fasce verticali in FRP sui quattro lati della pila:** L'intervento prevede la posa in opera di fasce in FRP applicate verticalmente sui quattro lati della pila tra le quote di -12.00m e -20.50m misurate da intradosso pulvino mediante l'utilizzo di fasce di FRP di spessore e larghezza rispettivamente pari a 0.333mm e 500mm, applicate in singolo strato per mezzo di resina epossidica posizionate con un passo pari a 50cm

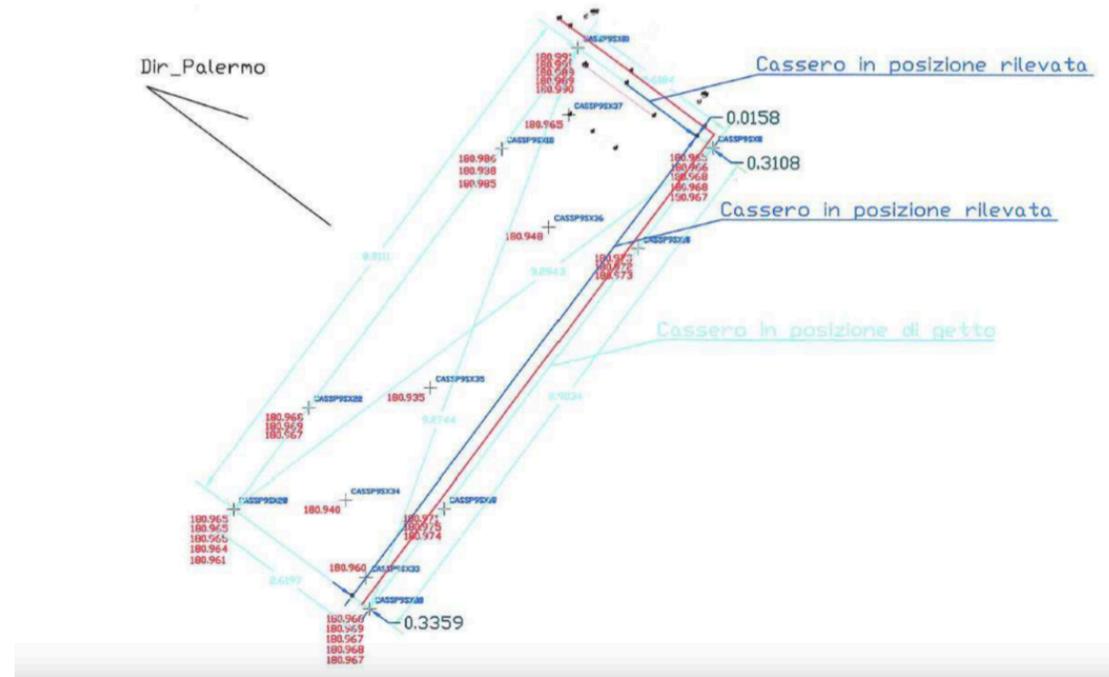
Ulteriori danni riscontrati sulla pila 9 sin.

la pila presentava una curvatura permanente di circa 0.003 rad/m uniformemente distribuita nella zona fessurata che ha comportato uno spostamento orizzontale del pulvino nella direzione longitudinale del ponte di spinta variabile tra 31 cm lato mare e 33 cm lato monte

- 1. ampliamento dei baggioli e dei ritegni trasversali;** a causa della deformata residua dell'asse della pila; questa, in corrispondenza della quota di estradosso del pulvino, presenta un disassamento rispetto alla configurazione prevista nel PED con una traslazione dell'asse appoggi non più in linea con quello relativo al sovrastante impalcato. Dal momento che la posizione degli isolatori al di sotto dell'impalcato (ossia l'asse appoggi) deve mantenere la posizione prevista l'intervento prevede lo spostamento degli isolatori, ed il conseguente ampliamento dei relativi baggioli e dei ritegni sismici trasversali lato "Messina".

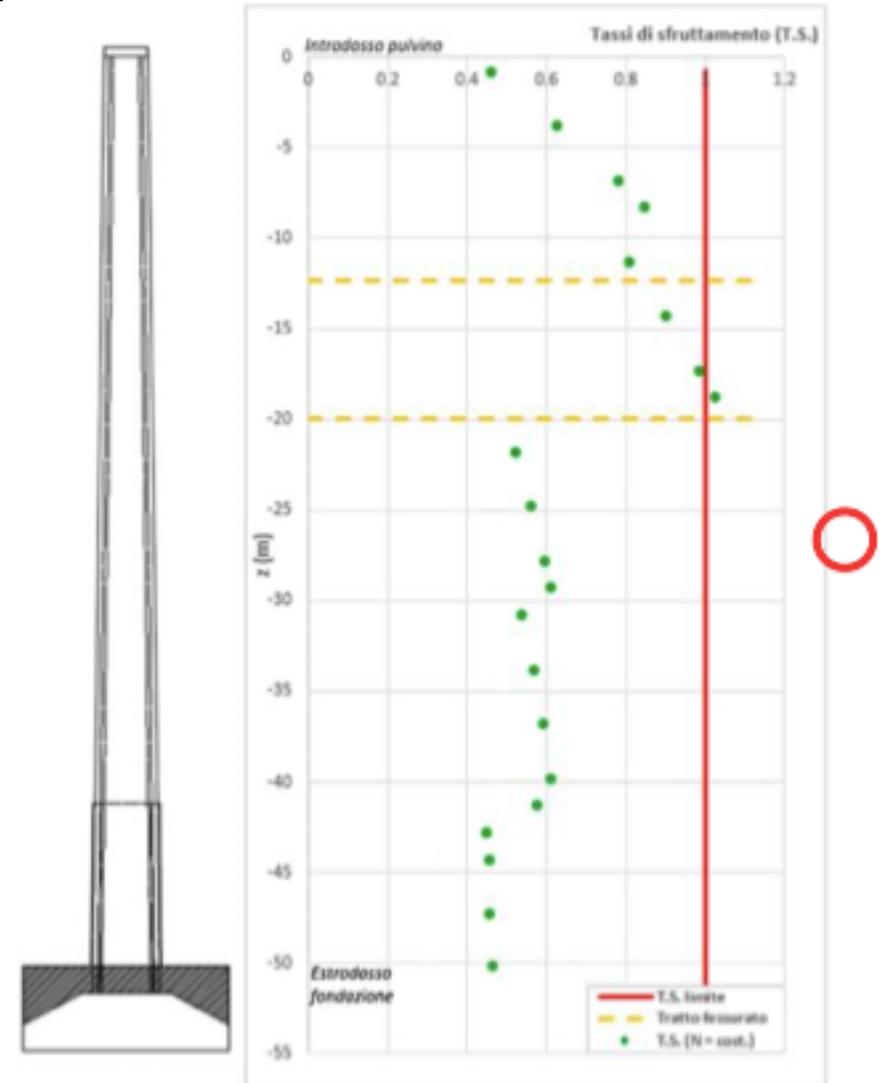
Distribuzione del tasso di sfruttamento lungo altezza della pila per la condizione di carico considerata

Considerando un'azione orizzontale longitudinale applicata alla sommità della torre di varo, in modo da simulare la configurazione di carico presente al momento dell'evento, sono state condotte delle analisi numeriche sulla pila P9s, che consentono di individuare le sezioni corrispondenti ai valori massimi del Tasso di Sfruttamento, ovvero l'inverso del rapporto tra la domanda e capacità in termini di momento flettente. Le sezioni poste ad una distanza dall'intradosso pulvino compresa tra 12.0 m e 19.5 m, corrispondente al tratto fessurato, registrano i valori maggiori del Tasso di Sfruttamento. Si riscontra quindi, un buon accordo tra valori massimi del T.S., relativi ad una condizione di N costante e pari allo sforzo normale agente all'atto dell'incidente, ed estensione del tratto danneggiato. Nella zona fessurata il tasso di lavoro supera 80%, in particolare nella sezione posta a 19.5 m dall'intradosso del pulvino si supera il 100% (linea rossa verticale).
