Ponti, viadotti e gallerie esistenti.

Progetto di adeguamento alle NTC 2018 del viadotto Calata San Domenico A56 - Tangenziale di Napoli S.p.a.

Opera con impalcato in c.a.p.

Relatore: ing. Umberto Mele
Tecne – Autostrade per l'Italia

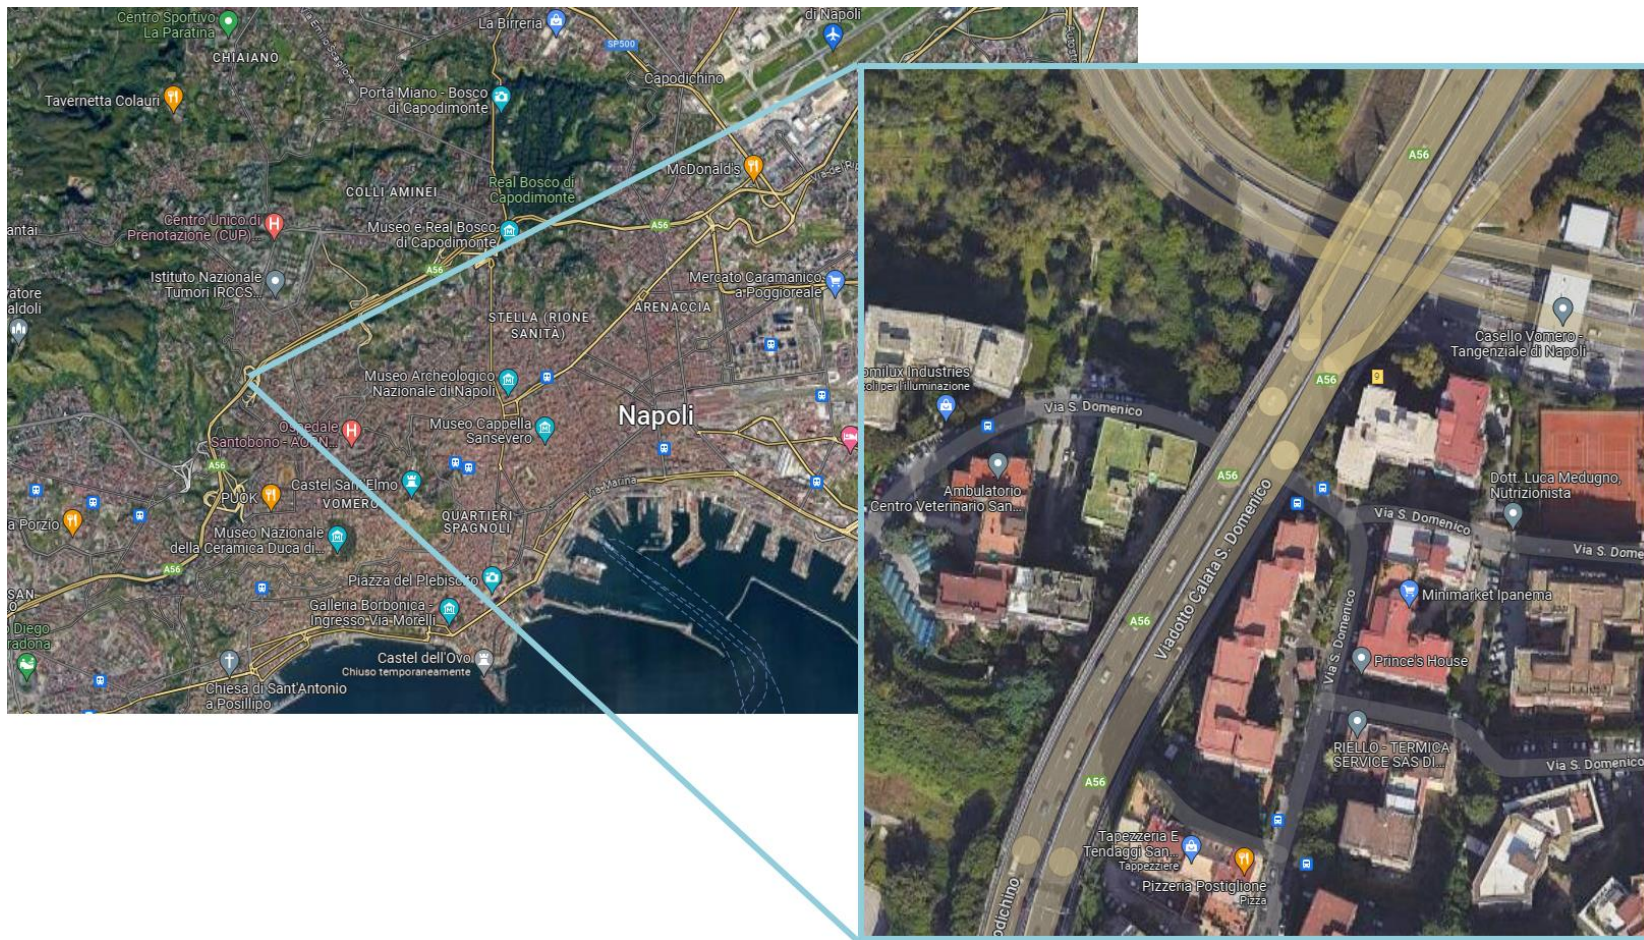
Vista planimetrica

Il viadotto “Calata San Domenico”, aperto al traffico nel 1973, planimetricamente si presenta prevalentemente in rettilineo ad eccezione delle prime tre campate dove il raggio di curvatura planimetrico medio è di circa 350m.

L’opera è costituita da due viadotti paralleli composti ciascuno da n.10 campate di lunghezza variabile da 20,0m a 33,1m per una lunghezza complessiva pari a circa 235÷240m.

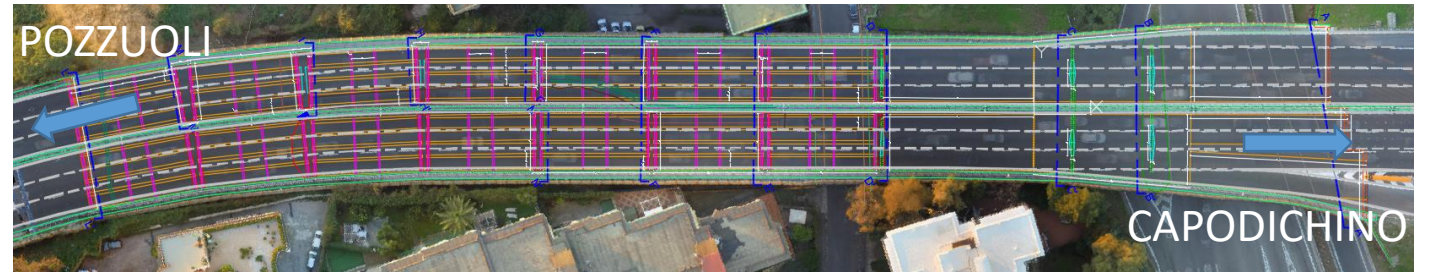
Le sottostrutture dell'opera sono piuttosto variegata come tipologie, molto irregolari nelle altezze e nel numero di pali per fondazione

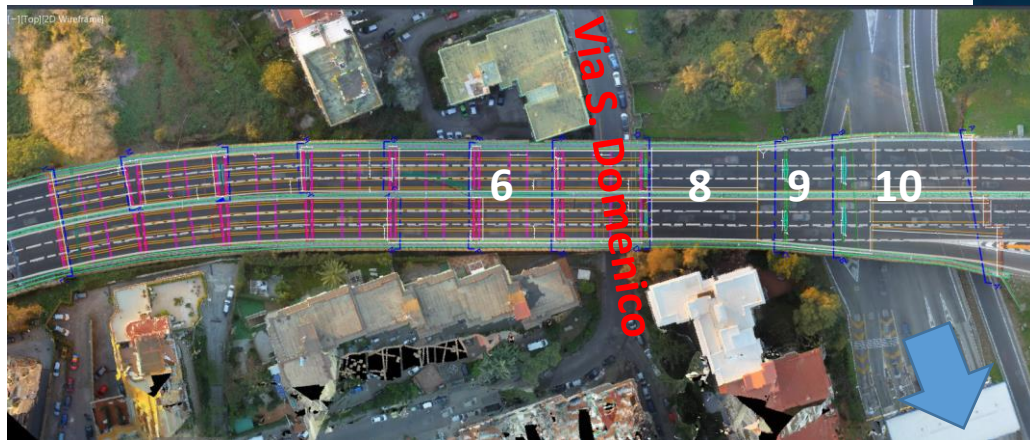
Con riferimento alla figura seguente, si identificano la strada di accesso al casello del Vomero sotto campata 10, la strada di servizio sotto campata 9, un ampio piazzale accessibile sotto campata 8, via San Domenico sotto campata 7, gli edifici in adiacenza alle campate 6 e 8.

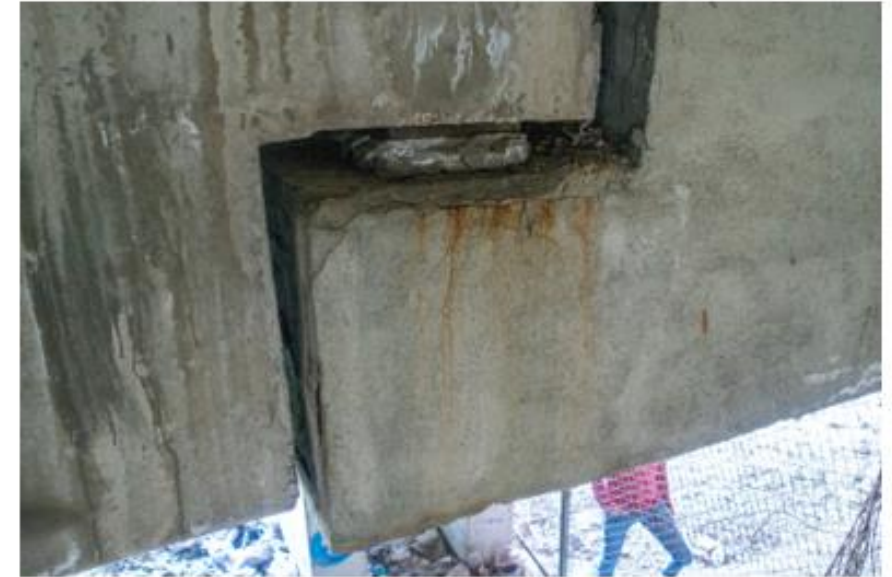
Pulvini pile da 1 -7

- Le fondazioni sono state progettate con i criteri dell'epoca, probabilmente con carichi orizzontali relativi solo all'esercizio (molto bassi), quindi, esse risultano largamente insufficienti a trasferire al terreno le forze di inerzia che si sviluppano in elevazione. Il sito in oggetto ha una pga di 0.3g, corrispondente ad un periodo di ritorno di 950 anni (SLV, 10% di prob. di superamento in 100 anni).
- L'opera non è progettata secondo i moderni dettami di durabilità ed ispezionabilità, con particolare riferimento alle selle Gerber, alle testate di precompressione (sia sul retrotrave sia in soletta), ai dispositivi di appoggio. Questi ultimi non risultano agevolmente sostituibili con dispositivi moderni, mancando i punti di sollevamento.
- Nel 2008 furono installate le barriere fonoassorbenti, con introduzione di carpenterie metalliche e ringrossi di alcuni traversi.

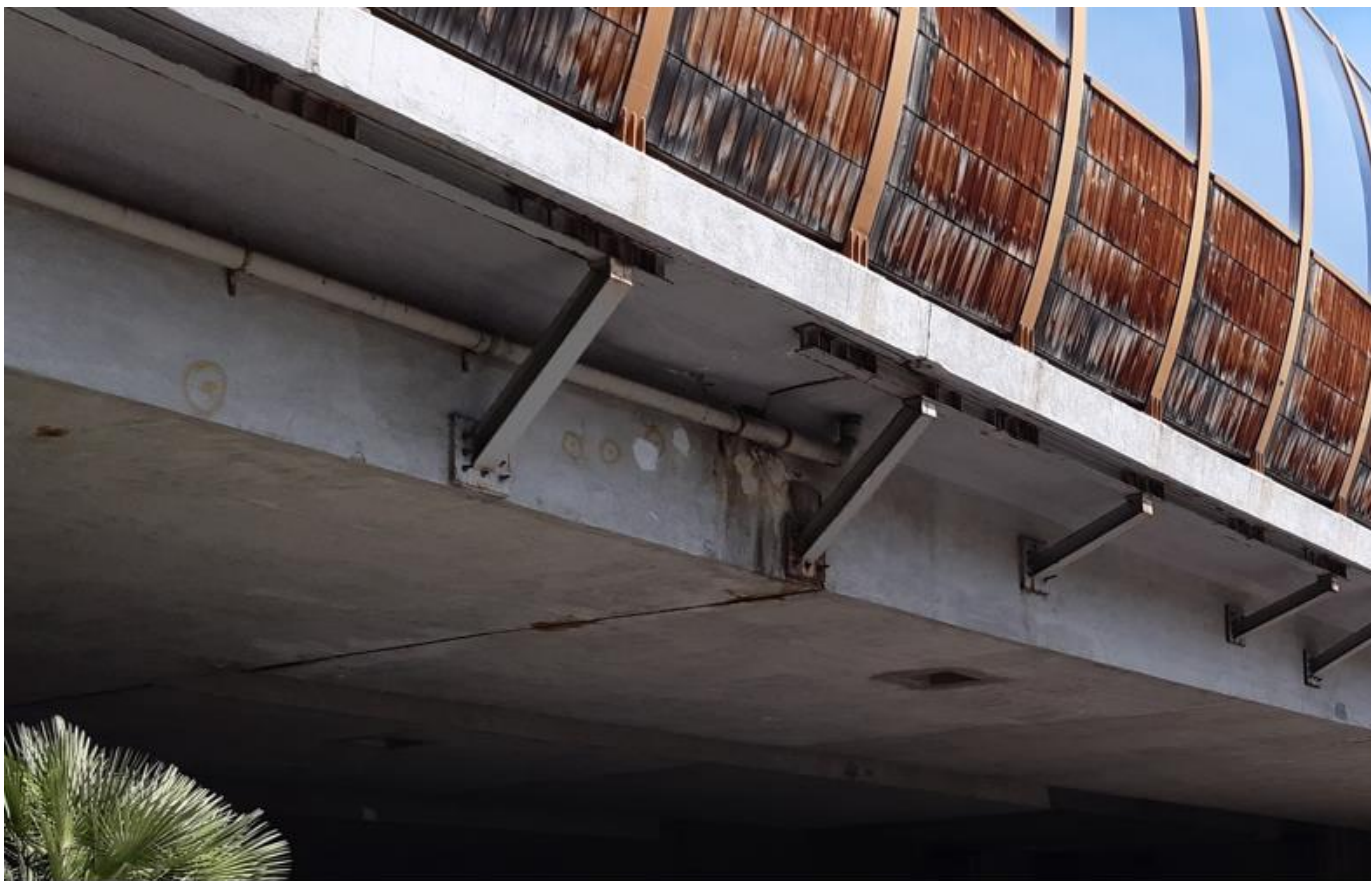
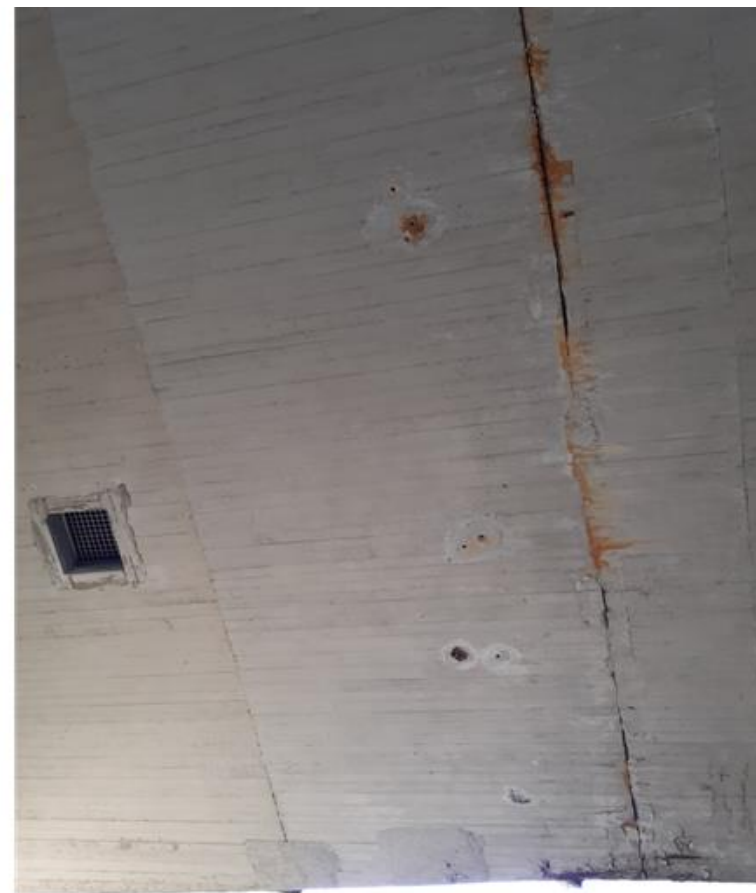
Campagna Indagini 2020-2021 (Indagini visive)

- Al contrario, evidenti stati di degrado interessano in maniera sistematica le selle Gerber nella zona di bordo degli impalcati a cassone. Gli effetti nocivi della percolazione risultano molto evidenti anche nella zona di intervista.

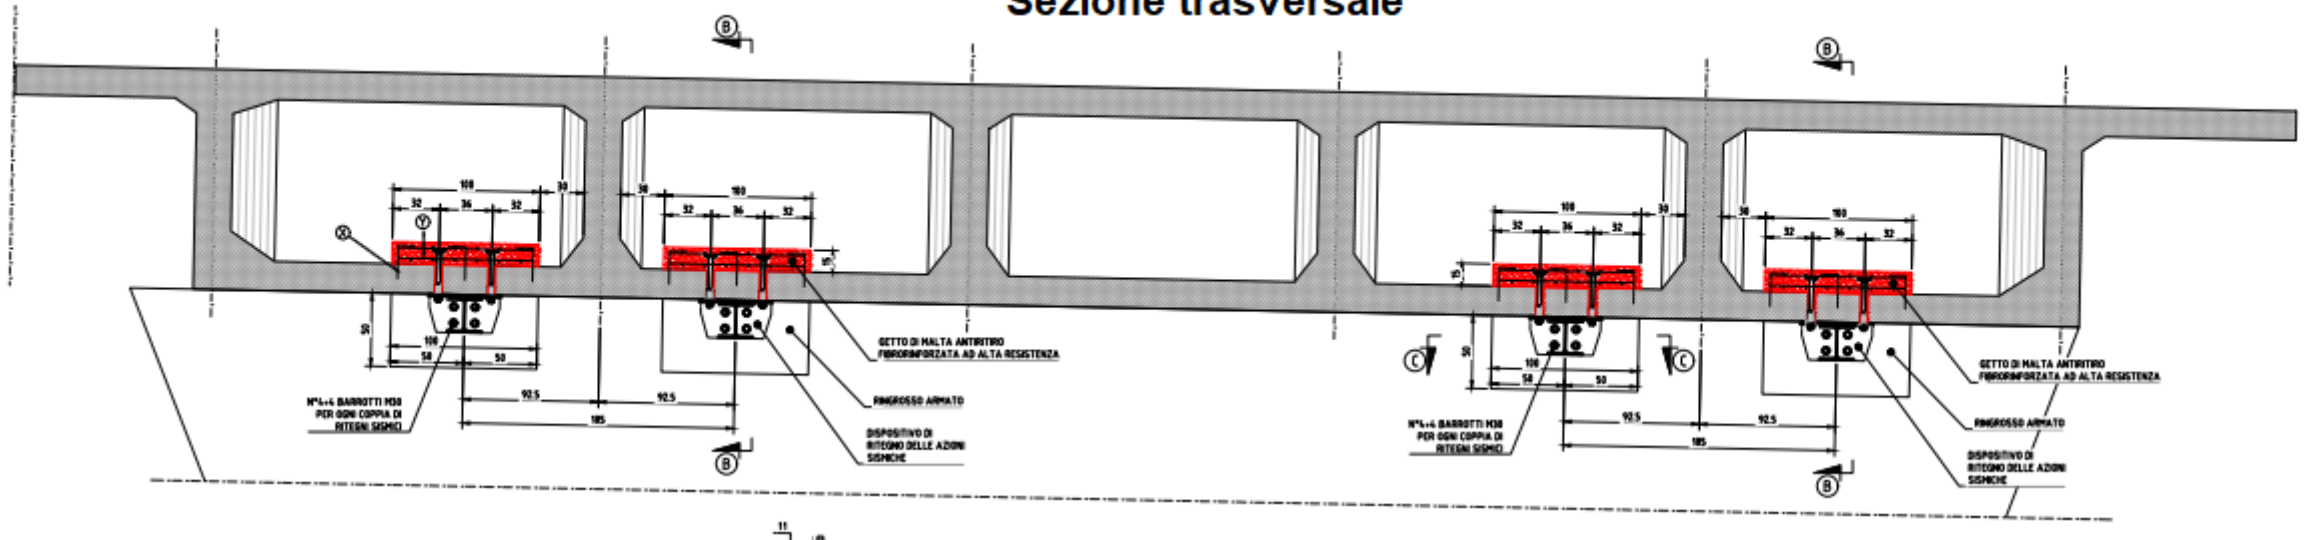
Sezione trasversale

Progetto di Adeguamento Collegamenti sulle pile 6 e 7

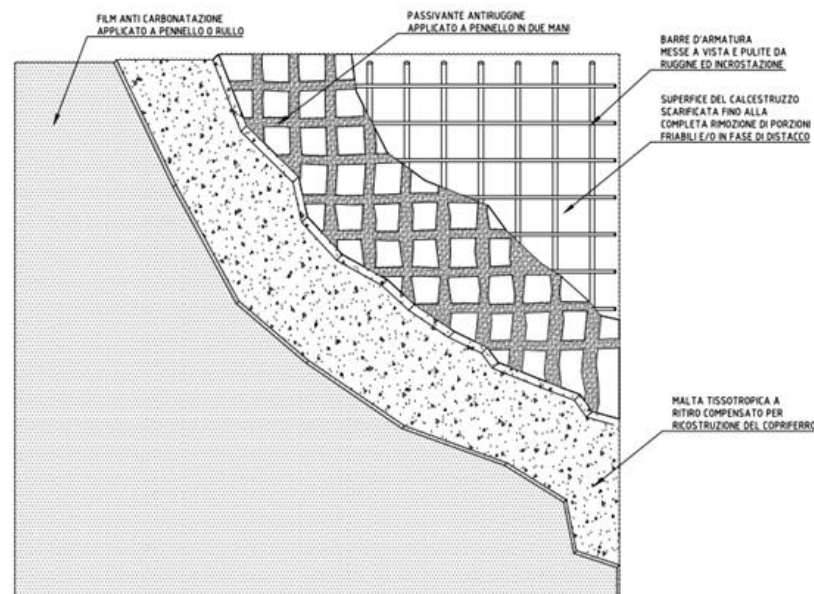
DETTAGLIO STRATI INTERVENTO DEL RISANAMENTO CORTICALE

- RIMOZIONE DI TUTTE LE PORZIONI DI CALCESTRUZZO FRIABILI, NON COERENTI O IN FASE DI DISTACCO, ESEGUENDO UN' ANGOLATURA A 90° LUNGO IL PERIMETRO, ULTERIORE DEMOLIZIONE ALLE SPALLE DELLE BARRE DI ARMATURA ALLA FINE DI CONSENTIRE UNIFORMITA' ALLA NUOVA MALTA;

- EVENTUALE SOSTITUZIONE E/O AGGIUNTA DI ARMATURE METALLICHE CORROSE E/O AMMALORATE CON BARRE TIPO B450C;
- TRATTAMENTO PASSIVANTE DEI FERRI D'ARMATURA, MEDIANTE APPLICAZIONE A PENNELLO DI DOPPIA MANO DI MALTA CEMENTIZIA ANTICORROSIVA, MONO- COMPONENTE, A BASE DI LEGANTI CEMENTIZI, POLIMERI IN POLVERE E INIBITORI DI CORROSIONE;
