Ponti, viadotti e gallerie esistenti.

“Viadotto Ritiro | Autostrada Me-Pa. Interventi di recupero della pila 9 sx; una metodologia di approccio integrata ed innovativa”.

Relatore: Dott. Ing. Gianluca Ievolella - Dirigente Generale a. r. MIT

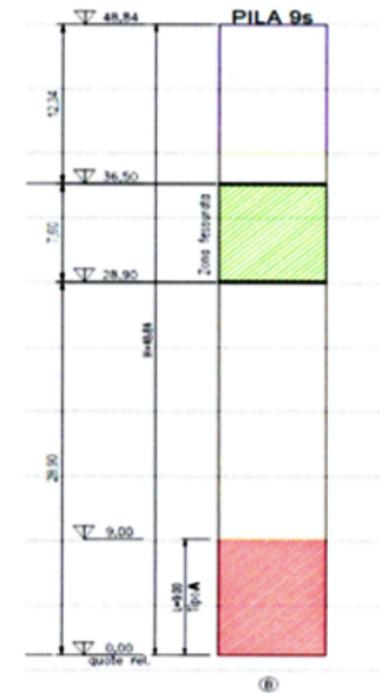
Ulteriori danni riscontrati sulla pila 9 sin.

la pila presentava una curvatura permanente di circa 0.003 rad/m uniformemente distribuita nella zona fessurata che ha comportato uno spostamento orizzontale del pulvino nella direzione longitudinale del ponte di spinta variabile tra 31 cm lato mare e 33 cm lato monte

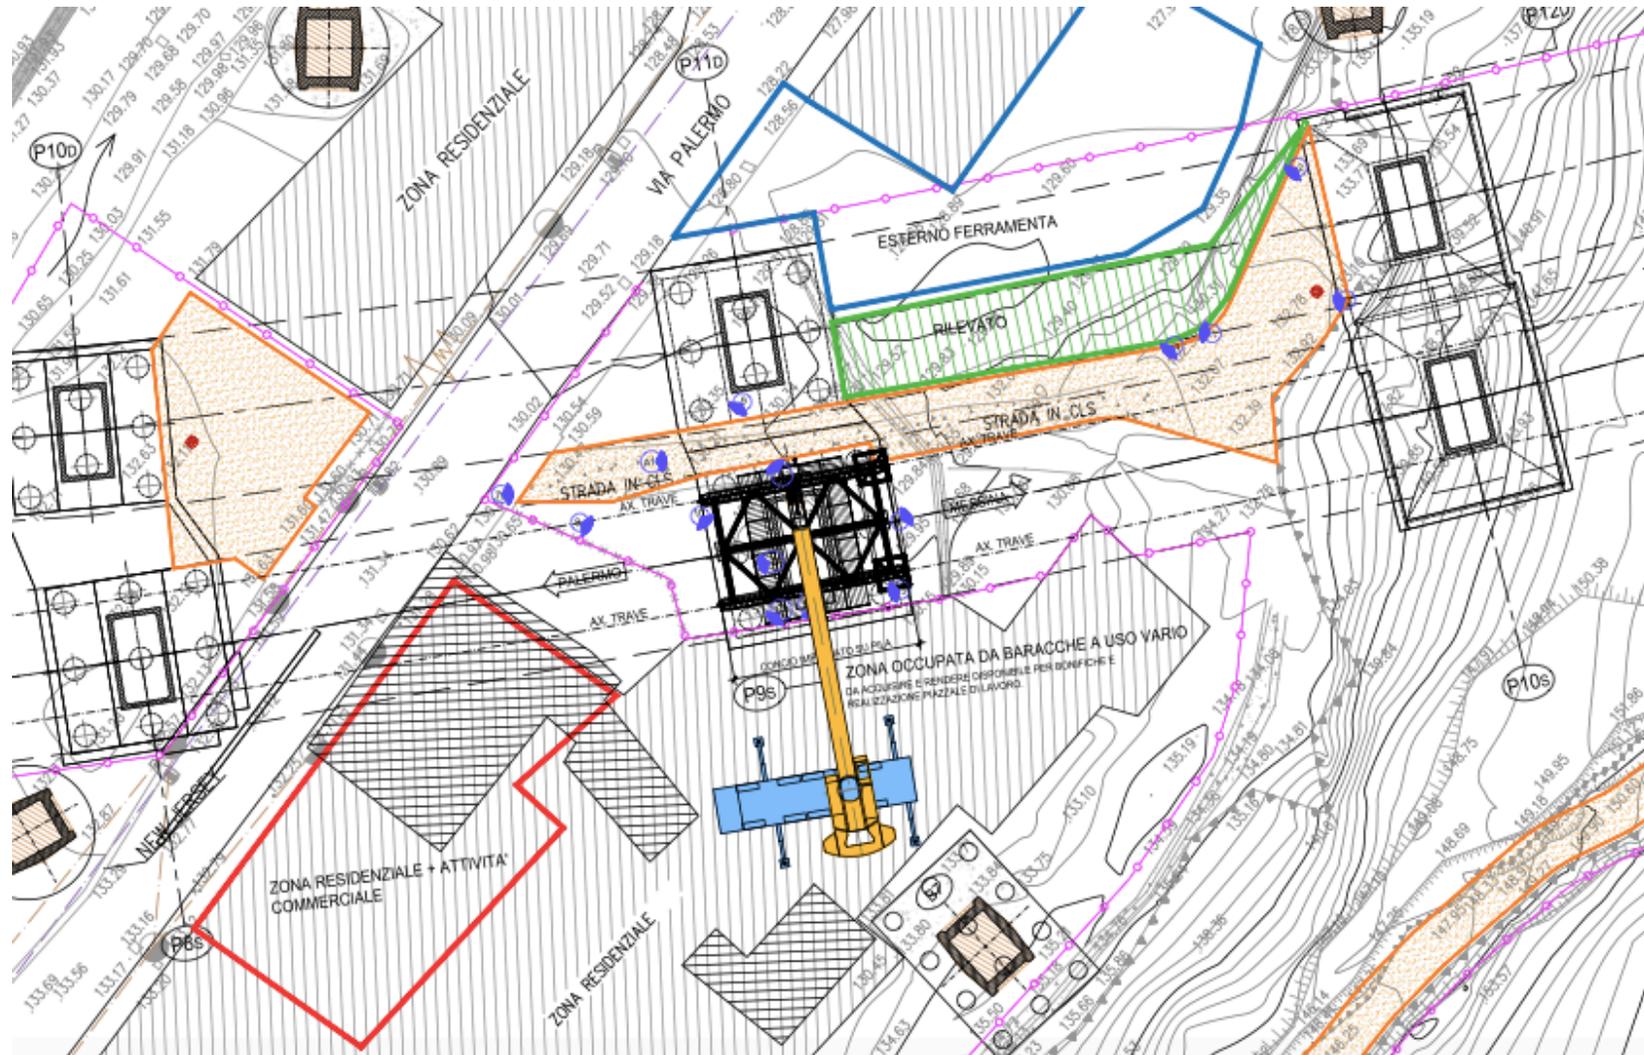
Planimetria che evidenzia le costruzioni che insistono alla base della pila 9 e delle pile vicine
